Keramikverkleidung – der letzte Chic

Das achtgeschossige Wohn- und Geschäftshaus Fackelstraße in Kaiserslautern wurde 1956/57 im Auftrag der Firma Ottmann und Thomas u. a. für die Bayerische Hypotheken- und Wechselbank nach Plänen von Fritz Seeberger und Walter Bremer errichtet. Das in Stahlbeton-Skelettbauweise konstruierte Gebäude weist klare kubische Formen auf. Sein Erdgeschoss ist aus der Fassadenflucht zurückgesetzt und es besitzt ein eingerücktes Attikageschoss mit weit überstehendem Flugdach. Bis auf die teilweise erneuerten Fenster mit Kunststoffrahmen hat das Gebäude weitgehend den bauzeitlichen Zustand bewahrt. Die Denkmaltopografie aus dem Jahr 1996 beschreibt das Kulturdenkmal als städtebaulich bestimmenden Großbau, der einschließlich seiner dekorativen Einzelformen mit Mosaik- bzw. Kachelverkleidung den Eindruck einer moder-

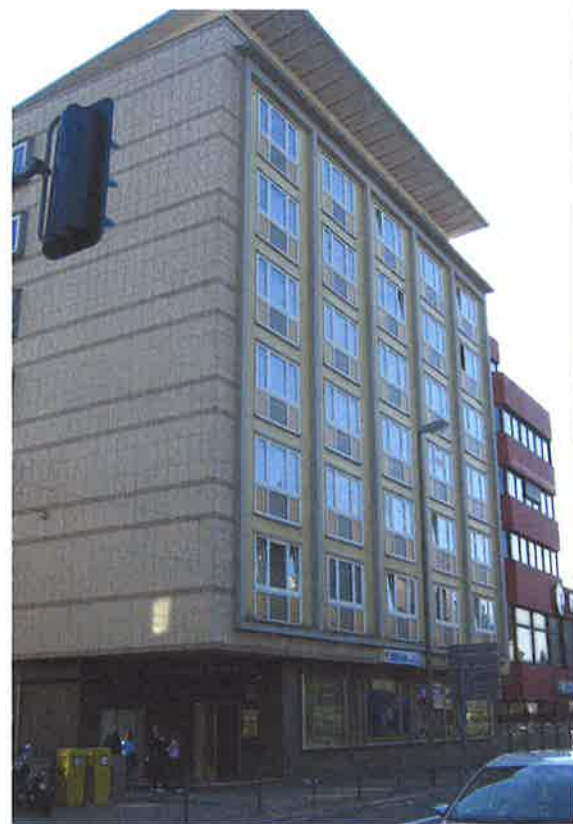
Im Jahr 2016 kam es zu Brüchen und Ablösungen von einzelnen Fassadenplatten. Die Gefährdung durch herabfallende Keramikbrocken im Fußgängerbereich der belebten Geschäfts- und Einkaufszone der Stadt musste umgehend unterbunden werden. Der Eigentümer des unter Denkmalschutz stehenden Gebäudes sah sich daher zu Sicherungs- und Sanierungsmaßnahmen verpflichtet und informierte die zuständige Untere Denkmalschutzbehörde der Stadt über die Gefahrenlage des in Nutzung befindlichen Hauses. Im gemeinsamen Ortstermin auf dem Gerüst wurden gravierende Schäden durch Hohllagen der vermörtelten Plattenverkleidung und durchgehende horizontale Rissbildungen der Keramikplatten im Bereich der Beton-

Abb. 2: Vorzustand des Denkmals, 2016 (Foto: Roswitha Kaiser)

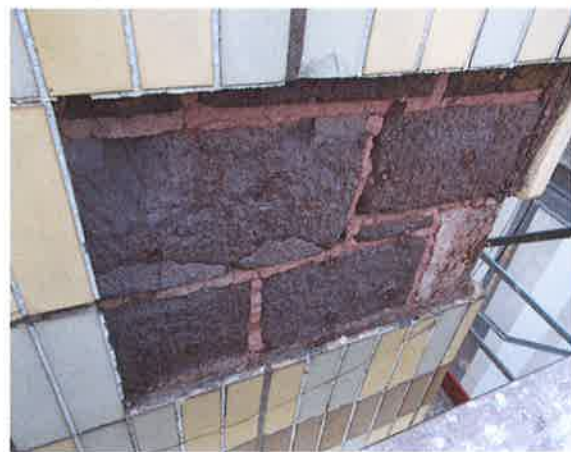
deckenebenen festgestellt. Aufgrund dieser durch unterschiedliche thermische Ausdehnungskoeffizienten der Untergrundmaterialien verursachten Risse wurde klar, dass die Fassadenplatten nicht in situ erhalten werden konnten. Aus Gründen des Schadensbilds und der Verkehrssicherheit war der Rückbau der nach dem Stand der Technik der 1950er-Jahre im Dickbett verlegten Keramikplatten unvermeidbar und musste daher Ende 2016 denkmalrechtlich genehmigt werden. Nach der Abnahme der Platten wurde der heterogene Untergrund der Stahlbetonstruktur von Decken und Stützen und der Ausmauerungen sichtbar. Durch die an den Keramikplatten haftende harte Zementmörtelschicht waren bei der mechanischen Abnahme partiell große Oberflächenverluste der weichen Hohlblocksteine des Mauerwerks entstanden.

Abb. 3: Bauteilöffnung nach Feststellung der Schäden, 2016 (Foto: Sabine Aumann)

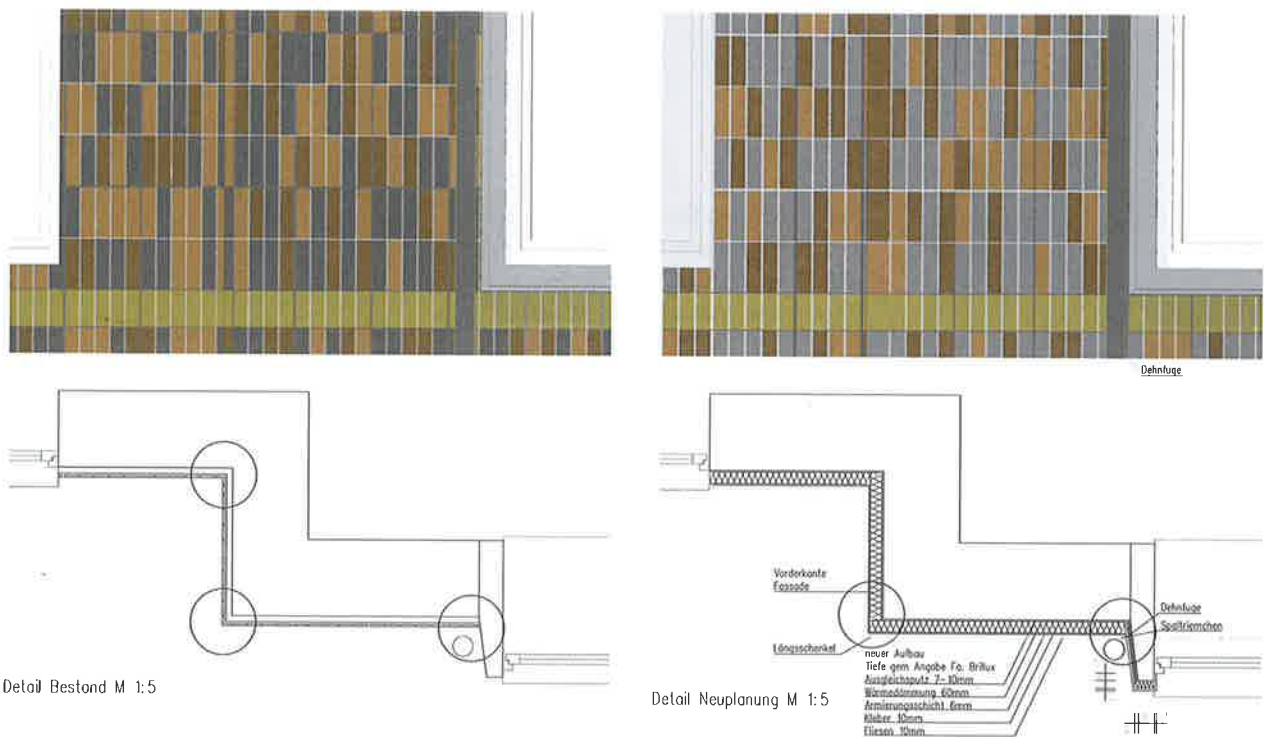
Abb. 4: CAD-Planung der neuen Keramikplattenverkleidung, 2017 (Grafik: Holger Gräf Architekten)

ne zusätzliche Rissüberspannung angebracht werden. Vom Bauherrn und seinem Architekten wurde daher alternativ ein allgemein bauaufsichtlich zugelassenes System vorgeschlagen, das aus einem Wärmedämmverbund-

system mit verdichteten Mineralwolle-Dämmplatten besteht und für den Einsatz angeklebter keramischer Beläge verwendet werden darf. Die Dämmplatten selbst werden auf den Untergrund geklebt und zusätzlich mit Dübeln befestigt. Eine mineralische Armierung ist zusätzlich auf deren Außenseite angebracht.

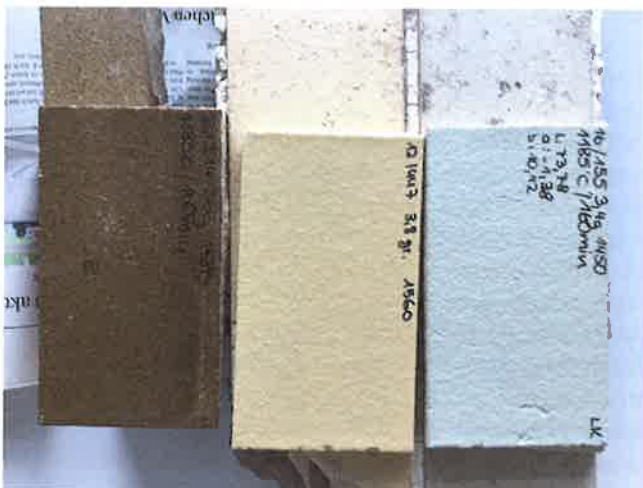
Abb. 5: Bemusterung der neuen Keramikplatten, 2017 (Foto: Holger Gräf Architekten)

Eigenschaften wie die originalen Fliesen haben und identisch aussehen sollten. Die Ansicht der Fassadenfläche und der Anschlüsse lagen als CAD-Pläne des Architekturbüros vor. Verschiedene Hersteller wurden seitens des verantwortlichen Architekturbüros kontaktiert, mehrere Musterplatten wurden verglichen. Schließlich wurde ein Erscheinungsbild erzielt, das das bauzeitliche Spektrum der 1950er-Jahre aus hellgelben, hellblauen und braunen Farbtönen rekonstruiert.

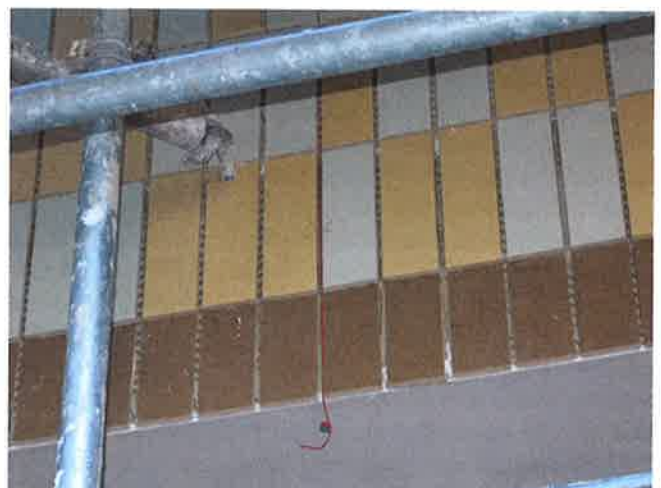
Abb. 6: Anlage einer Musterfassade am Objekt, 2017 (Foto: Sabine Aumann)

Nach der Vorbereitung des Bestandsuntergrunds und der Aufbringung der neuen Außendämmung stellte der ausführende Betrieb eine Musterfläche aus den speziell gefertigten Spaltklinkerplatten her. Die Denkmalbehörden waren damit sehr zufrieden, sodass im Anschluss an die Bemusterung die Fassadenverkleidung nach bauzeitlichem Befund der verschiedenfarbigen Platten mit dem Fugen- und Dehnungsfugenraster komplettiert und fertiggestellt werden konnte.

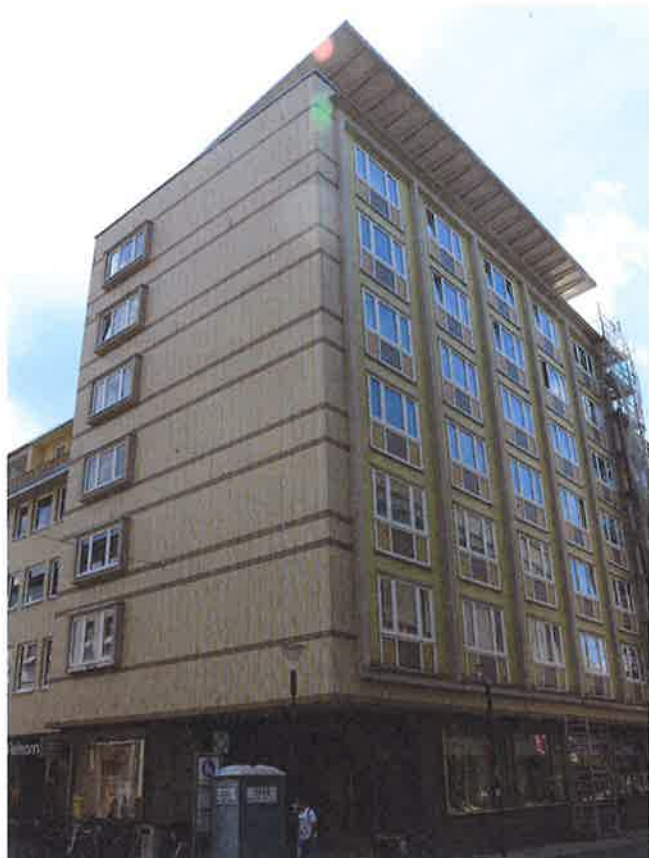
Abb. 7: Zustand nach der Sanierung, 2018 (Foto: Roswitha Kaiser)

Trotz der aufgrund der dickeren Dämmschicht leicht größeren Dimensionierung der äußeren neuen Fassadenschichten kann sich das Ergebnis in seinem Erscheinungsbild sehen lassen. Die von der Wärme- und Kapillarleitung des historischen Untergrunds durch eine Dämmschicht isolierte verklebte Keramikplattenverkleidung muss allerdings die thermischen Spannungen und Feuchtelasten in Zukunft alleine bewältigen.

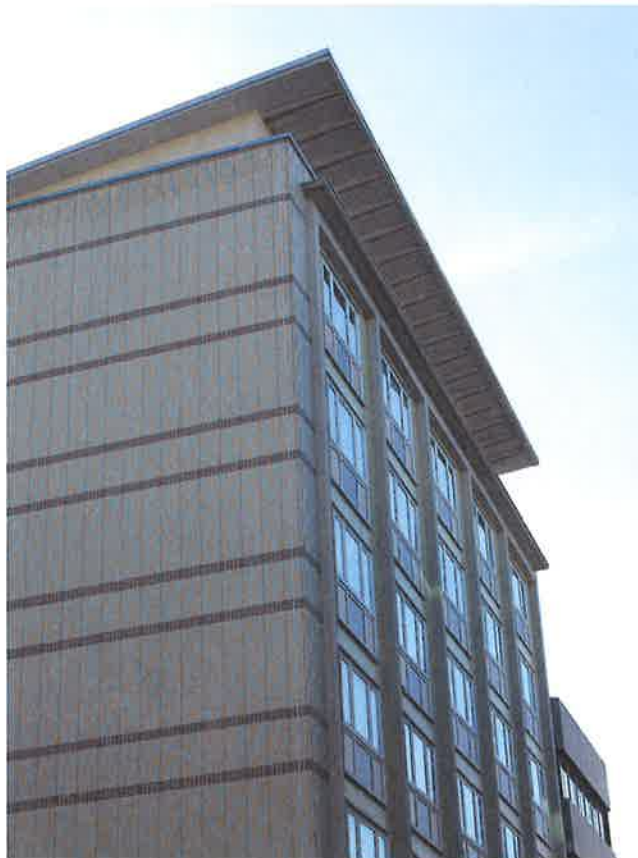
Abb. 8: Detailaufnahme der neuen Fassadenbekleidung, 2018 (Foto: Sabine Aumann)

Vom Systemhersteller des Dämmsystems wurde seitens der Denkmalbehörden der diffusionstechnische Nachweis im Glaser-Verfahren für den Regelquerschnitt des neuen Wandaufbaus und aller Anschlusspunkte gefordert. Die Schichtdicke der Mineralwolle beträgt 6 cm, bei den Anschlusspunkten an Betonrahmen ist diese Dämmdicke aus ästhetischen Gründen auf das bauphysikalisch notwendige Mindestmaß reduziert.
