Keramikverkleidung – der letzte Chic

Das achtgeschossige Wohn- und Geschäftshaus Fackelstraße in Kaiserslautern wurde 1956/57 im Auftrag der Firma Ottmann und Thomas u. a. für die Bayerische Hypotheken- und Wechselbank nach Plänen von Fritz Seeberger und Walter Bremer errichtet. Das in Stahlbeton-Skelettbauweise konstruierte Gebäude weist klare kubische Formen auf. Sein Erdgeschoss ist aus der Fassadenflucht zurückgesetzt und es besitzt ein eingerücktes Attikageschoss mit weit überstehendem Flugdach. Bis auf die teilweise erneuerten Fenster mit Kunststoffrahmen hat das Gebäude weitgehend den bauzeitlichen Zustand bewahrt. Die Denkmaltopografie aus dem Jahr 1996 beschreibt das Kulturdenkmal als städtebaulich bestimmenden Großbau, der einschließlich seiner dekorativen Einzelformen mit Mosaik- bzw. Kachelverkleidung den Eindruck einer moder-

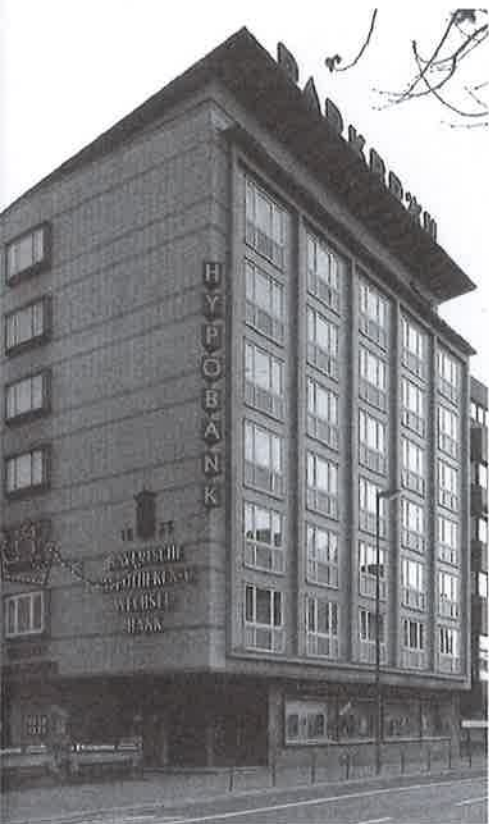
Abb. 1: Bild aus der Denkmalwertbeschreibung aus dem Jahr 1963 (Quelle: Denkmaltopografie RLP, Stadt Kaiserslautern, 1996)
